Nom de la zone : Batiscan-Champlain

Catégorie de problématique : Érosion des berges

### DESCRIPTION FACTUELLE :

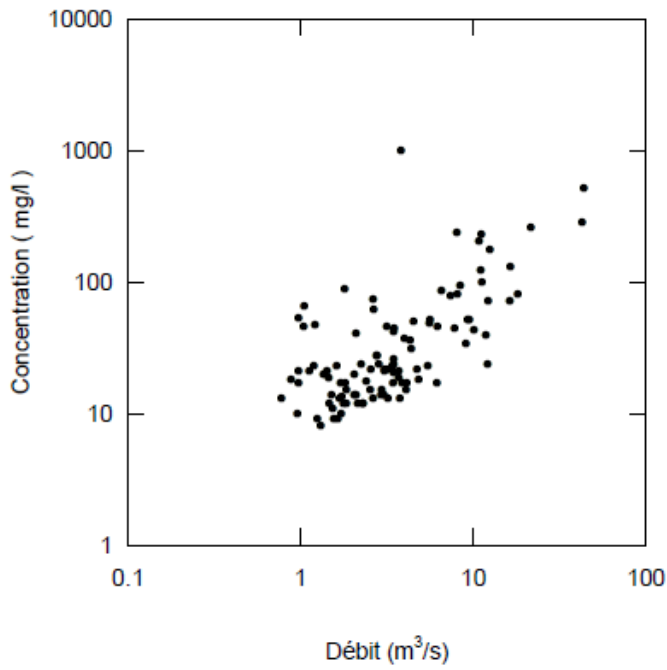
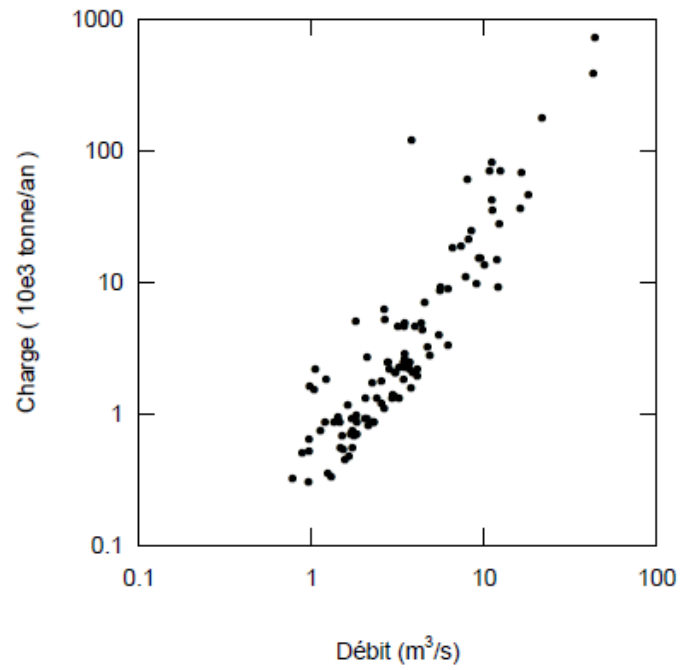
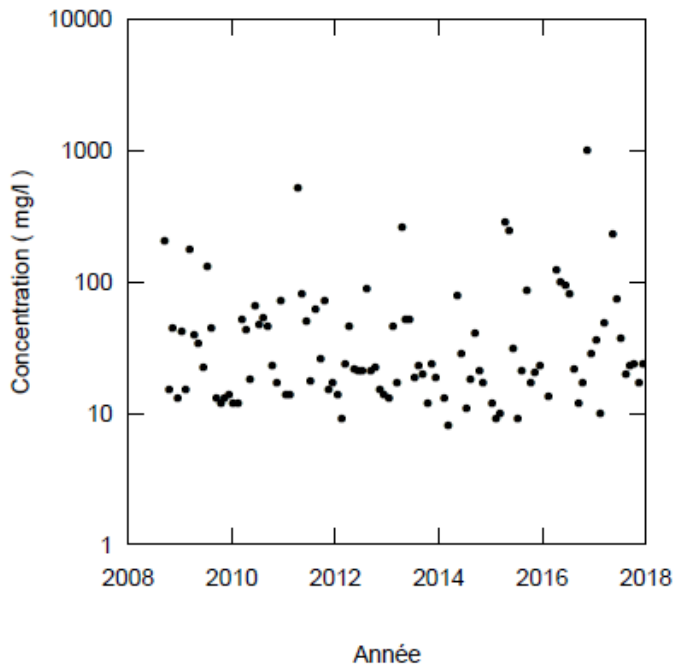
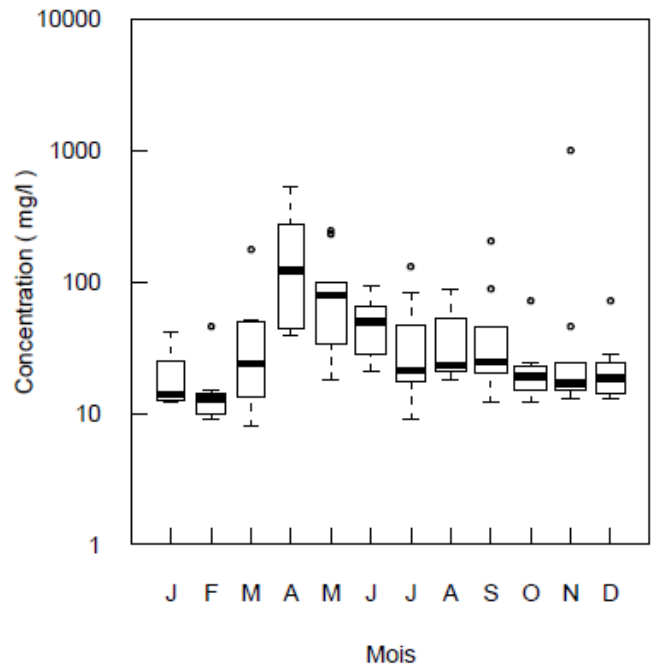
Station 05020006 de la rivière Champlain à Champlain  
Données - matières en suspension 2008 - 2017

- Batiscan (station 05030001) : aucune tendance entre 1995 et 2017, ce qui signifie qu'il y a absence de changement significatif des concentrations en fonction du seuil établi ;
- Champlain (station 05020006) : tendance non disponible entre 2008-2017, graphiques des données brutes seulement.
